# 平成 28 年熊本地震 現地調査報告（速報版・4 月 23 日調査分）

京都大学防災研究所 水資源環境研究センター

堀智晴・野原大督

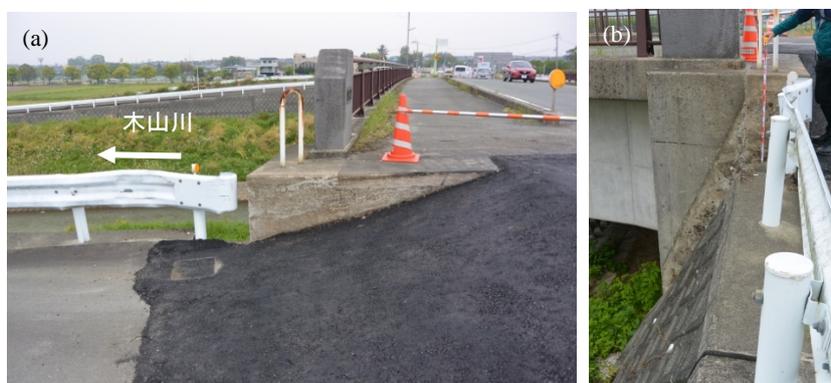
写真-1：緑川水系木山川左岸、新木山橋。堤防が沈下し、橋面との間に 80cm 程度の段差ができていた。

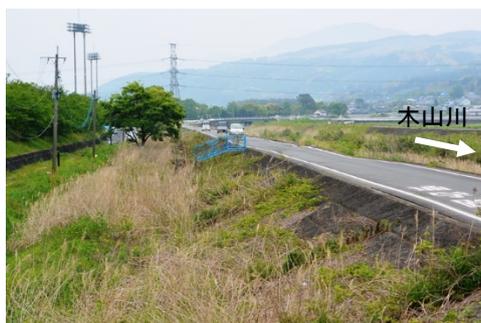
写真-2：木山川右岸の堤防の状況。沈下に伴い堤防の表面が波打っている。熊本県益城町木山地区内。

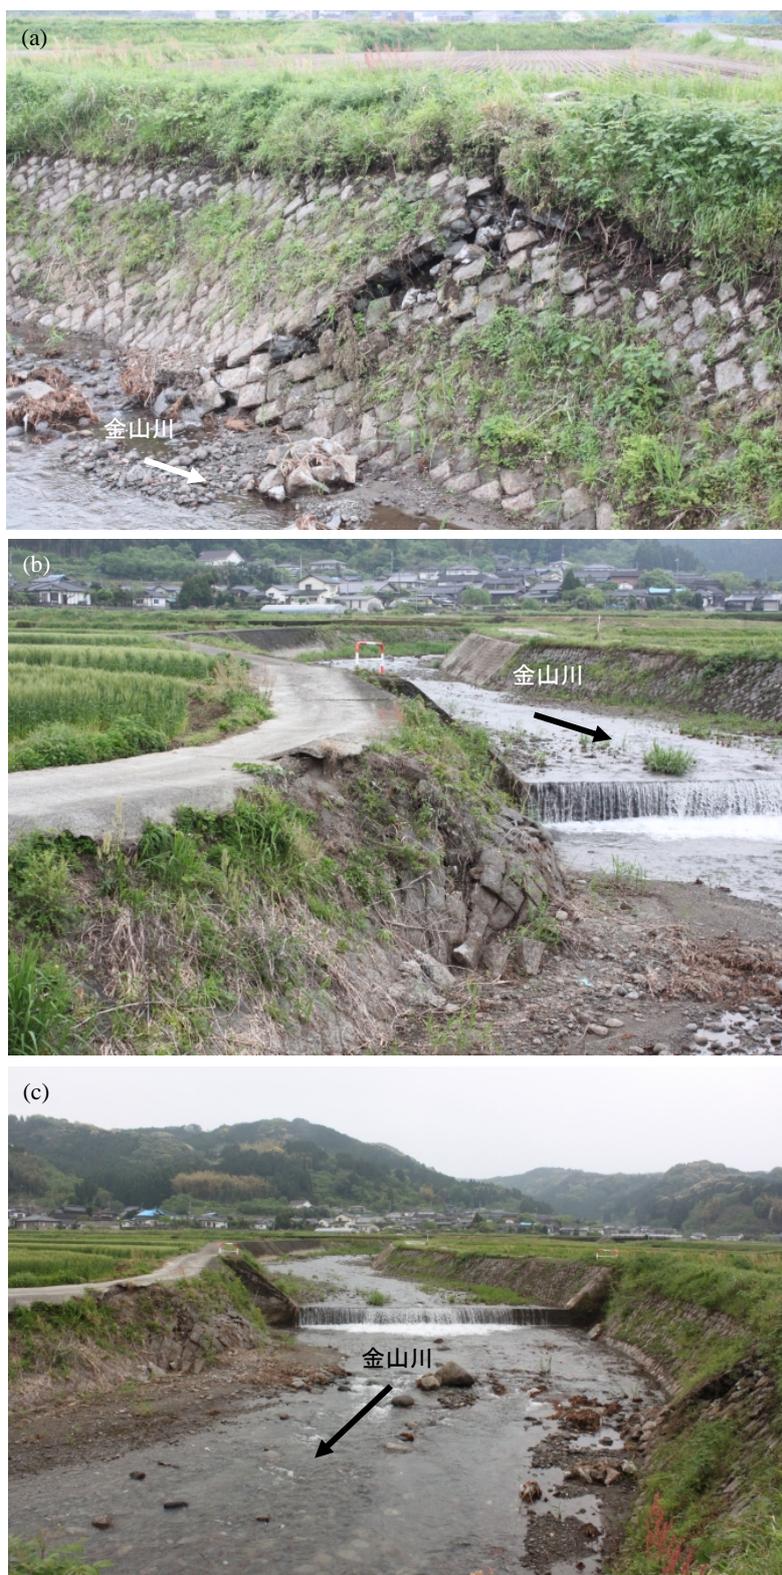
写真-3: 熊本県益城町上陳地区内における緑川水系金山川の堤防の破損状況。(a) 左岸堤防に生じた亀裂、(b) 対岸の右岸堤防の損傷状況、(c) 堤防の損傷地点全景。断層が地表面に現れた部分であるとみられる。左岸の堤防に亀裂が生じた位置は、淵側のちょうど水衝部にあたると考えられる。

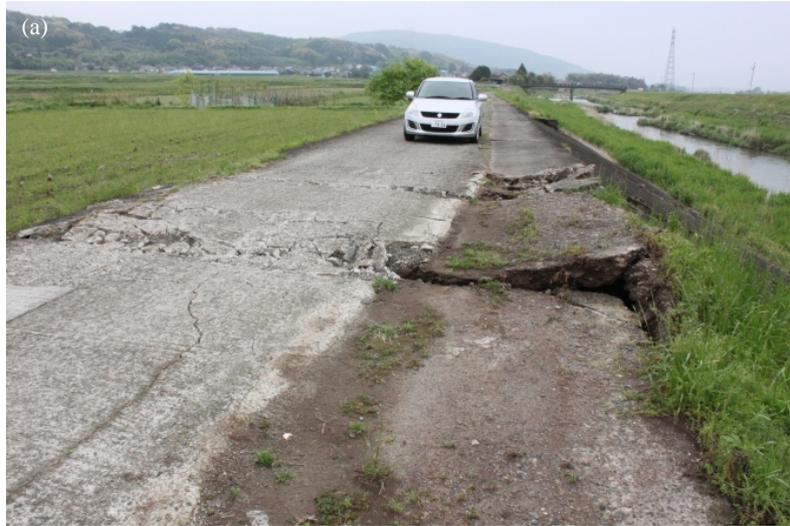
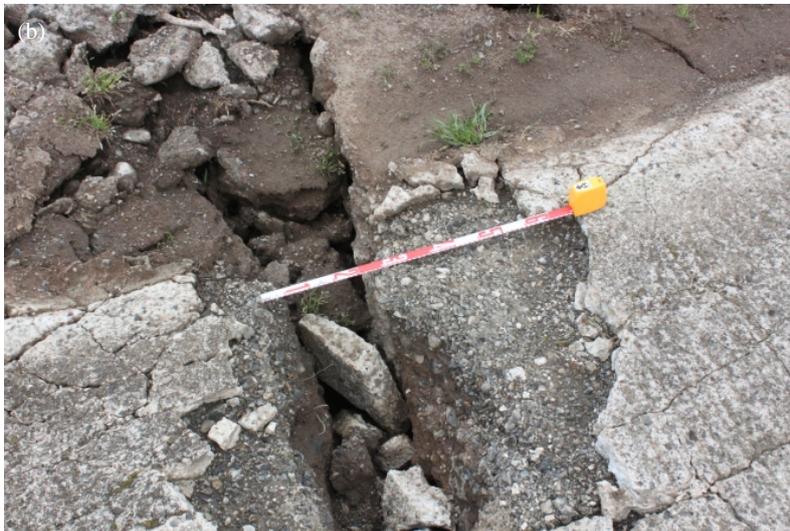
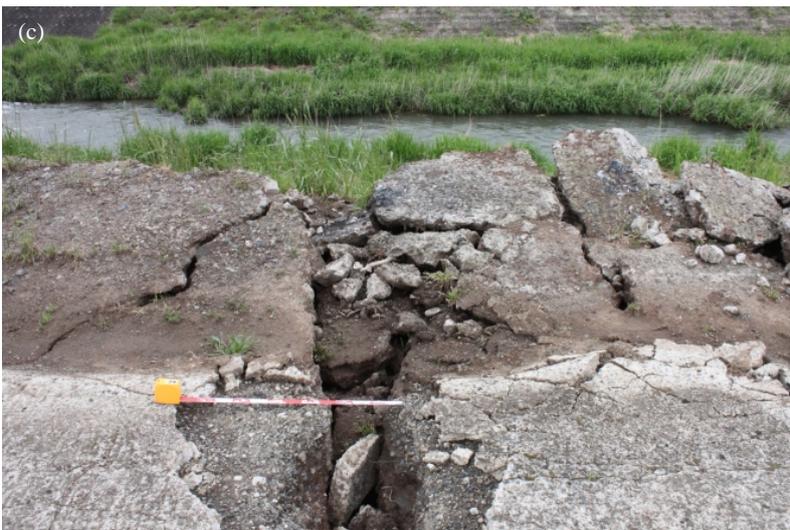
写真-4: 熊本県益城町田原地区内における緑川水系木山川の左岸堤防の破損状況。幅 20~30cm ほどの亀裂が入り、天端のコンクリート舗装もめくれていた。

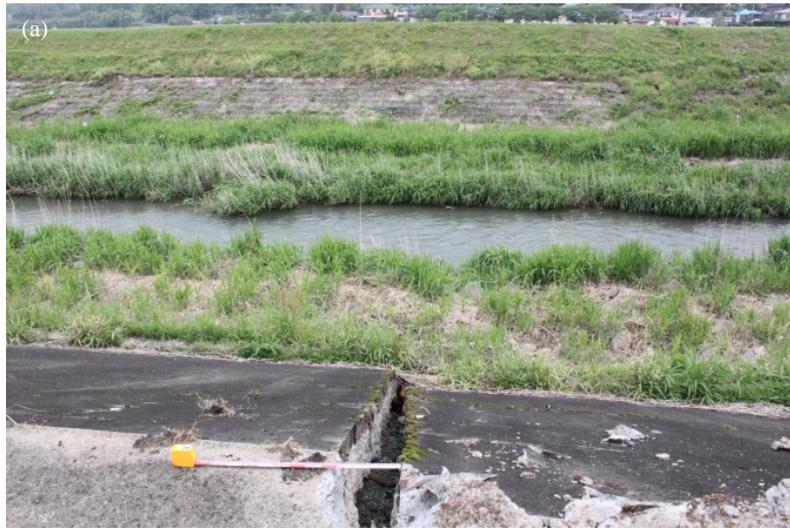
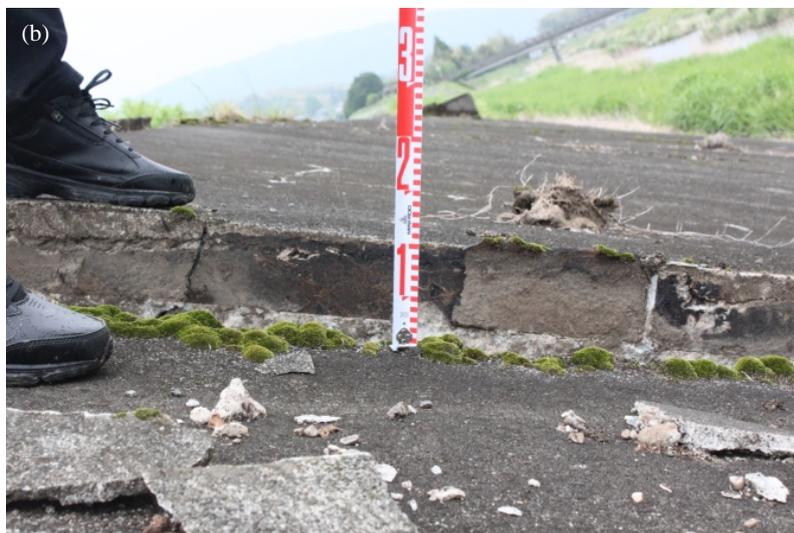
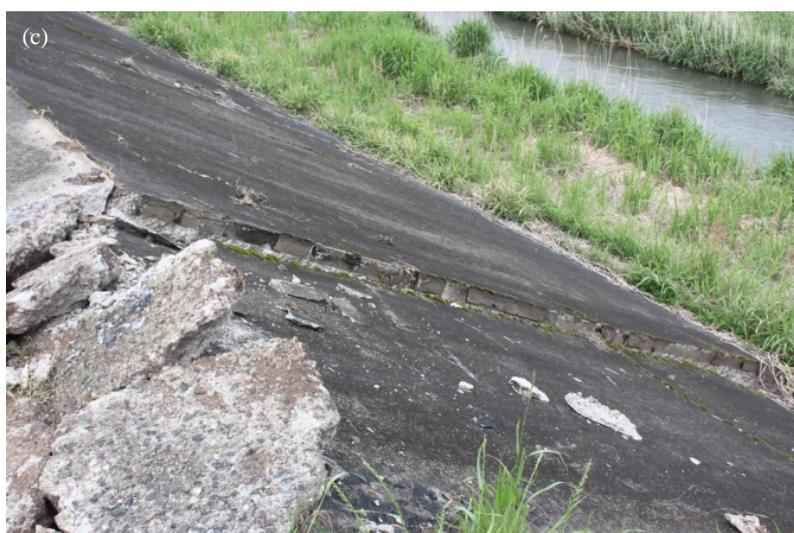
写真-5: 熊本県益城町田原地区内における緑川水系木山川の左岸堤防の破損状況。コンクリート護岸に亀裂が入ってずれと浮き上がりが生じ、護岸と堤防盛土の間に隙間が生じていた。

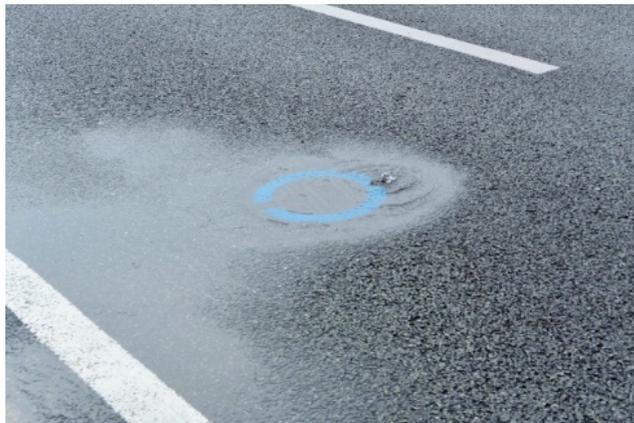
写真-6: 上水道埋設管路の空気弁ハンドホールからの漏水。熊本市中央区にて。熊本市では上水道システムが復旧しつつあり、ちょうど通水に伴う漏水が生じている時期であった。
