平成23年度東日本大震災に関する緊急調査実施報告書

- (1) 実施課題名：
東北地方太平洋沖地震による河川管理施設の被災状況調査
- (2) 調査代表者（氏名，所属，職名）：
堀智晴，防災研究所・地球水動態研究領域，教授
- (3) 調査組織（氏名，所属，職名，役割分担）：
堀智晴，防災研究所・地球水動態研究領域，教授，総括・調査
野原大督，防災研究所・地球水動態研究領域，助教，調査
- (4) 配当額： 300（千円）
- (5) 調査期間： 平成23年5月15日 ～ 平成23年5月16日
- (6) 調査報告：

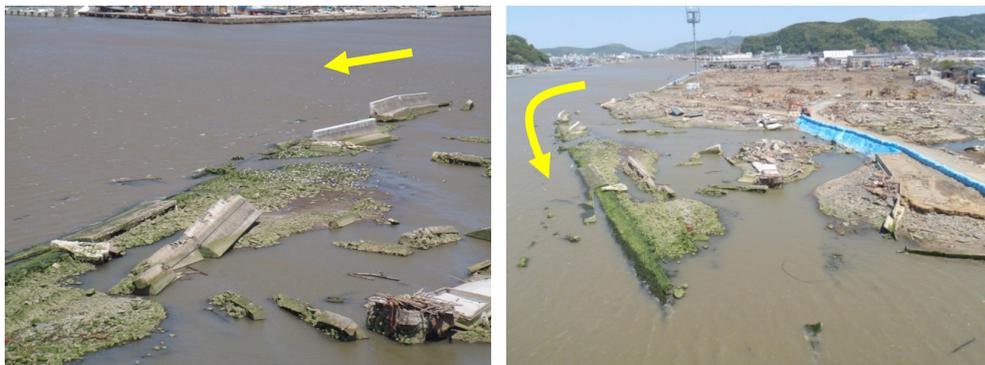
旧北上川河口部における河川管理施設の被災状況を調査した。河口部においては、津波の遡上の影響により、左岸・右岸共に河川護岸に大きな損傷があったことが確認できた。特に、左岸の河口より約1km程度の区間については、護岸が完全に損壊しており（写真1(a)）、堤内地への河川水の侵入を防ぐことができない状態になっていることから、従来の護岸の位置よりもさらに堤内地側に新たに土盛りによって仮締切を行う応急復旧工事がなされていた（写真1(b)）。また、周辺地域では、地盤沈下の影響と推測される浸水が見られるなど（写真1(c)）、地盤の沈下を感じさせるような痕跡が確認できた。護岸の消失による堤防・護岸強度の低下および地盤沈下による堤防高の低下により、洪水または高潮時における堤内地側への浸水防御機能が著しく低下している状態にあると見受けられた。

写真1(a) 旧北上川河口部左岸護岸の被害状況（左）

写真1(b) 旧北上川河口部左岸護岸損壊区間における
仮締切工事の状況（右）

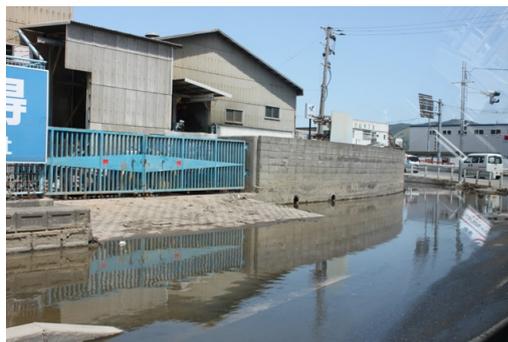
写真1(c) 地震に伴う地盤沈下による石巻市内の浸水状況

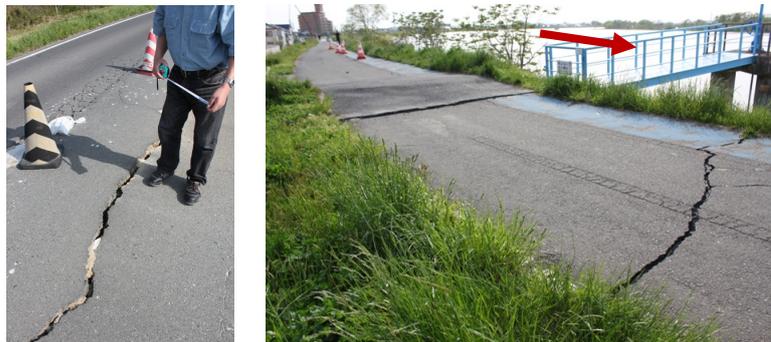
河口部を除く旧北上川では、河川堤防及び河川護岸の被害状況を中心に調査を行った。その結果、地震動の影響によるものと思われる堤防上の亀裂が生じているのを数か所で確認することができた。堤防の法面が堤内地側または堤外地側にずれることによって生じたと考えられる縦断方向の亀裂や（写真2(a)）、堤体の一部分が沈下したことに伴う堤体上の横断方向

の亀裂（写真2(b)）などが見受けられた。また、左岸下流では、津波による護岸の喪失及び地震による地盤沈下の影響によって堤内地側への浸水が懸念される箇所が見られた。ここでは、河川管理者により河川沿いに土嚢を積み並べることによって、応急の浸水（高潮）対策がなされていた（写真2(c)）。河口部に近い旧北上川下流域においては、護岸・堤防の損傷による堤防強度の低下及び地盤沈下に伴う堤防高の低下により、洪水・高潮による浸水被害の防御機能が低下していることがうかがえる他、旧北上川中流部においても堤防の損傷によって堤防強度が低下し、また堤体の部分的沈下に伴い洪水流下能力が低下した状態にあることが確認できた。

写真2(a) 堤防上の亀裂（縦断方向）の様子（旧北上川右岸）（左）
写真2(b) 堤防上の亀裂（横断方向）と堤防沈下の様子（旧北上川右岸）（右）

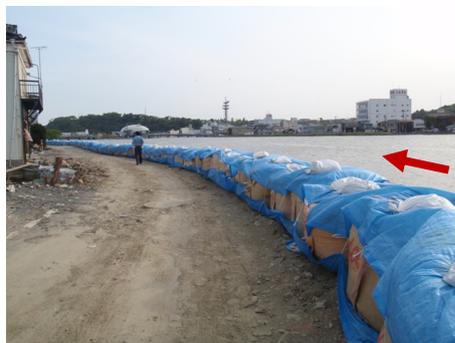
写真2(c) 大型土嚢積みによる応急の高潮・浸水対策（旧北上川左岸）

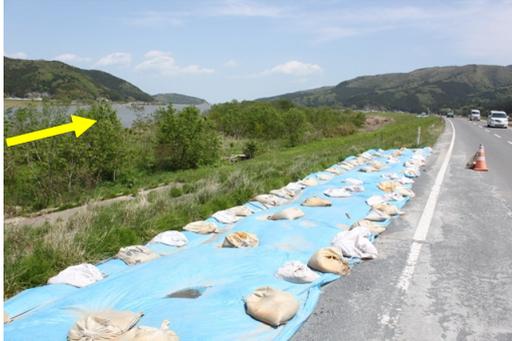
北上川の旧北上川との分岐点より下流側において調査を行った。亀裂や裏法面の崩壊など、地震動によるものと思われる河川堤防の損傷（写真3(a), (d), (e)）が見られた他、河川堤防の部分的沈下（写真3(f)）も見られ、河川堤防の機能低下や堤防高の低下が懸念される状態であった。また、北上川では津波が河川を遡上したが、北上大橋上流右岸側では河川側から堤内地側へ遡上津波が越流したことによって生じた大規模な堤防決壊箇所があり、河川管理者によって応急復旧工事がなされていたが、震災から2か月が過ぎた本調査時においても復旧工事の途上であり、この間、本地点における河川の治水能力が大幅に低下した状態であったことがうかがえた（写真3(b)）。その他、北上川河口付近においては、地震後広範囲にわたって地盤の沈下が生じており、津波による海岸管理施設の損傷と相まって、調査

写真3(a) 北上川右岸における亀裂箇所（雨水侵入防止シート設置済）（左）
写真3(b) 北上川右岸における堤防決壊箇所（北上大橋上流地点）（右）

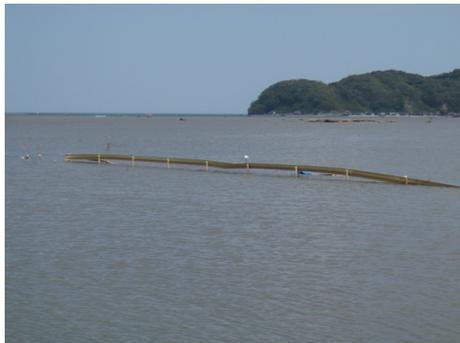
時点において未だ広範囲にわたり浸水している状態であった(写真3(c)).

写真3(c) 北上川右岸堤内地における浸水状況（左）
写真3(d) 北上川左岸における堤防裏法面の損傷（右）

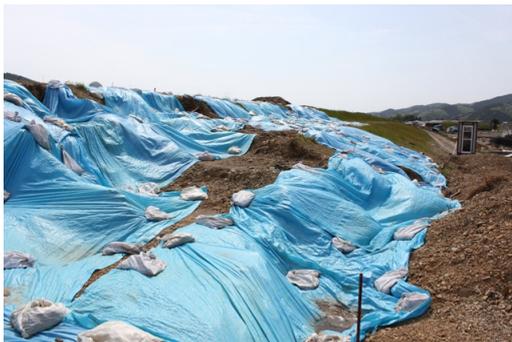
写真3(e) 北上川左岸における堤防裏法面の損傷（左）
写真3(f) 北上川左岸における堤防の沈下（右）

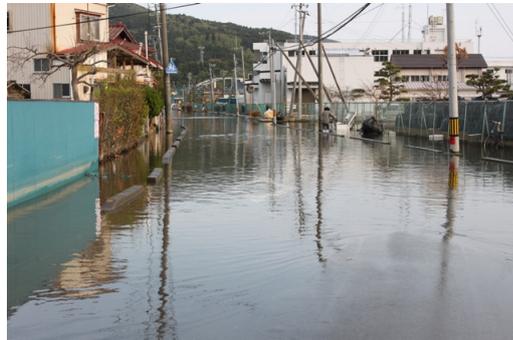
石巻市万石浦地区では、地震に伴う地盤沈下のため、満潮時に海水面よりも低い状態となることから、大潮の満潮時において最大60cm～80cm程度の浸水が生じる状態となっている。本調査時においても、大潮のピークではなくかつ満潮時刻を過ぎていたにも関わらず、概ね30cm程度の浸水が見られ、地震による地盤沈下の状態を確認することができた(写真4)。

写真4 万石浦地区における満潮時の浸水状況

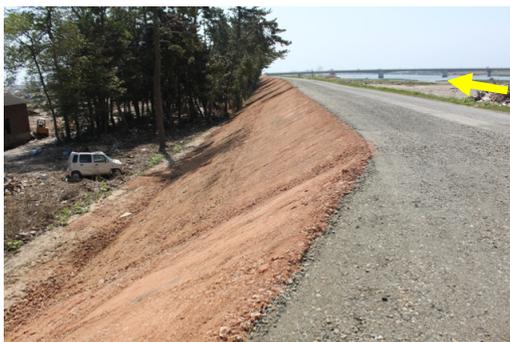
一級水系名取川水系の名取川および支川の広瀬川の河川管理施設の被害状況を調査した。支川の広瀬川においては、大規模な河川堤防の損傷は確認できなかったものの、小規模な堤防損傷の痕跡が散見された。名取川下流左岸においては、堤内地側からの津波の越流による河川堤防の大規模な損壊の痕跡（写真5(a)）や堤防の部分的損傷が見られた他（写真5(c)）、名取川下流右岸においても堤防裏法面の大規模な損傷などの、河川堤防の損傷被害の形跡（写真5(d)）が見られた。また、名取川下流付近においても地震動による地盤沈下が生じていることから、それに伴って河川堤防の高さも海面と比べて低下し、特に河口付近において、台風のように出水と高潮が重なる自然現象に対する脆弱性が高まっている状態にある。現地では、堤防高を応急的に嵩上げし上記の脆弱性を補完するための大型土嚢の準備がなされていた（写真5(b)）。

写真5(a) 名取川左岸における堤防の損壊箇所（復旧済）（左）

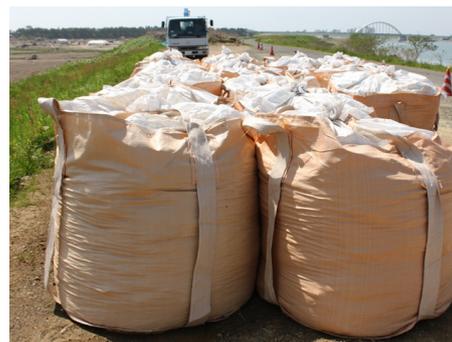
写真5(b) 大型土嚢の準備状況（右）

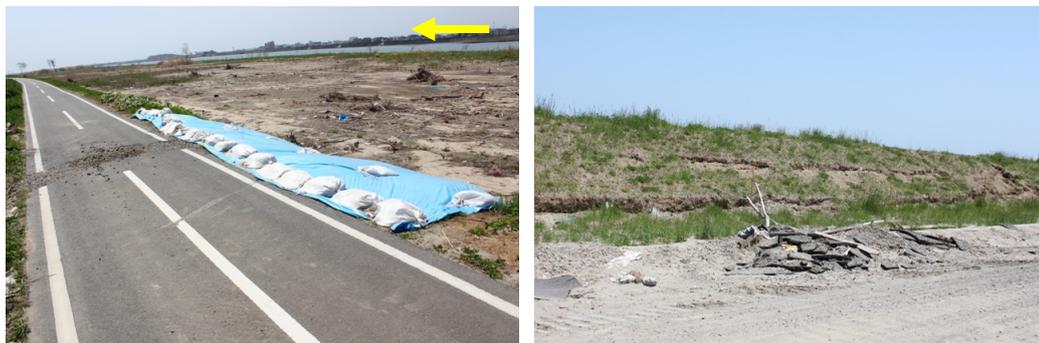
写真5(c) 名取川左岸における堤防の損傷状況 (左)
 写真5(d) 名取川右岸における堤防裏法面の損傷状況 (右)

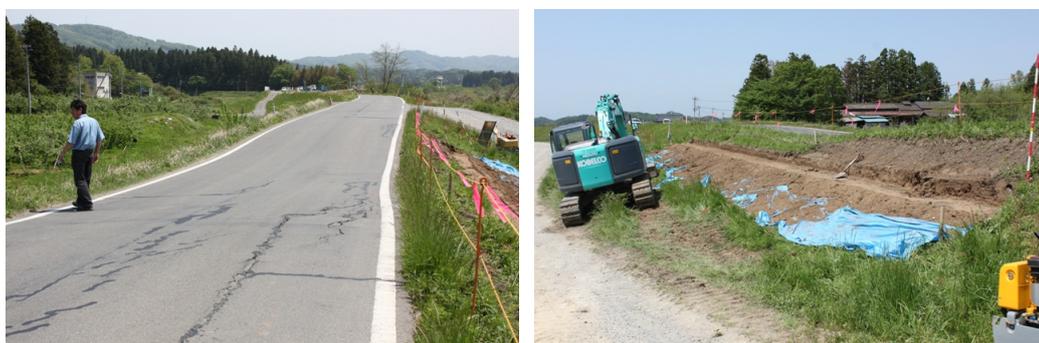
阿武隈川下流部においても、地震動によるものと思われる河川堤防の沈下(写真6(a))や損壊(写真6(b), (d)), 堤防法尻における噴砂(写真6(c))などの痕跡が確認できた。特に堤防が30cm~50cm程度(目視)大きく沈下している箇所が見受けられ(写真6(a)), 洪水時における河川の通水能力の低下が懸念された。

写真6(a) 阿武隈川中流部右岸における堤防の沈下状況 (左)
 写真6(b) 阿武隈川中流部右岸における損壊堤防の復旧作業 (右)

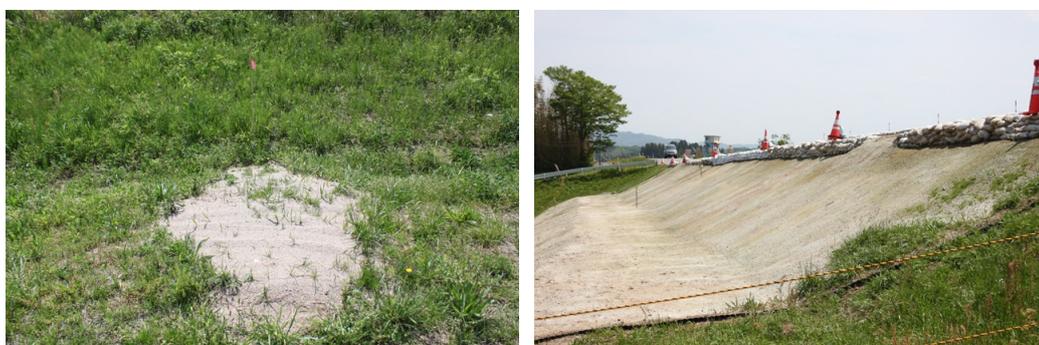
図6(c) 右岸堤防の裏法面における噴砂痕 (左)
 図6(d) 右岸の損壊した堤防の復旧状況 (右)

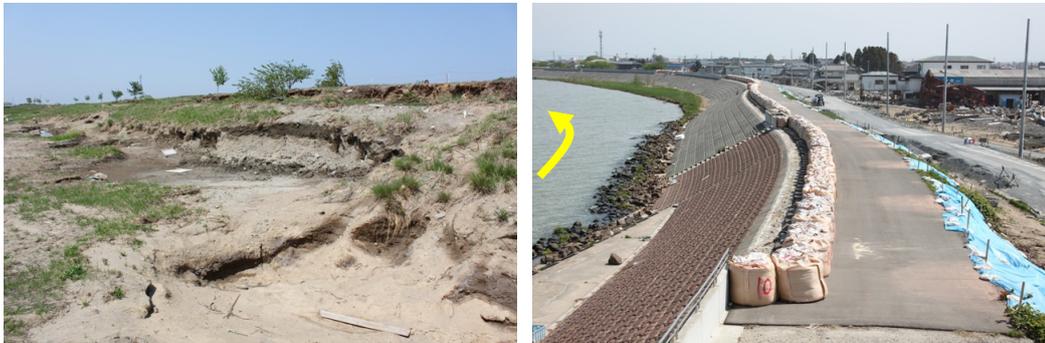
の大規模な洗掘（写真7(a), (c)）や、河川護岸（パラペット）の損傷（写真7(b)）などの被害が見受けられた。パラペット損傷箇所においては、大型土嚢を積み並べることによって応急の浸水・高潮対策が取られていた。

写真7(a) 阿武隈川河口部右岸の堤防裏法面の損傷状況（左）
写真7(b) 右岸の護岸の損傷状況と大型土嚢による応急対策状況（右）

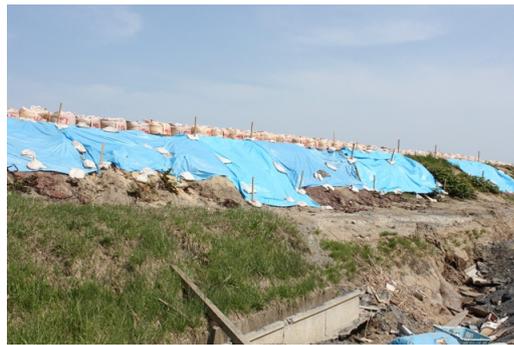
写真7(c) 阿武隈川河口部右岸の堤防裏法面の損傷状況
