平成 28 年 6 月熊本水害 現地調査報告（速報版第 1 報）

平成 28 年 6 月 23 日

京都大学防災研究所 水資源環境研究センター

堀智晴・野原大督

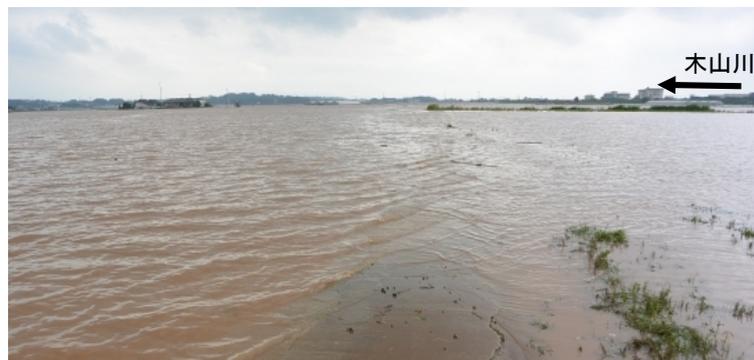
写真-1: 木山川左岸、益城町赤井地区の農地における浸水状況（6月21日14時頃に撮影）。

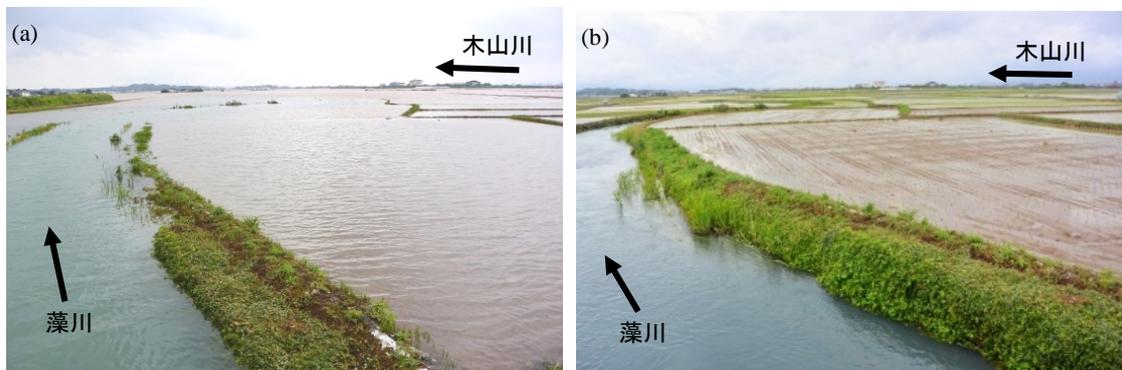
写真-2: 木山川左岸、益城町赤井地区の農地における (a) 浸水状況（6月21日14時頃に撮影）と (b) 浸水解消後の状況（6月22日17時頃に撮影）。写真左側を流れるのは木山川支流の藻川。

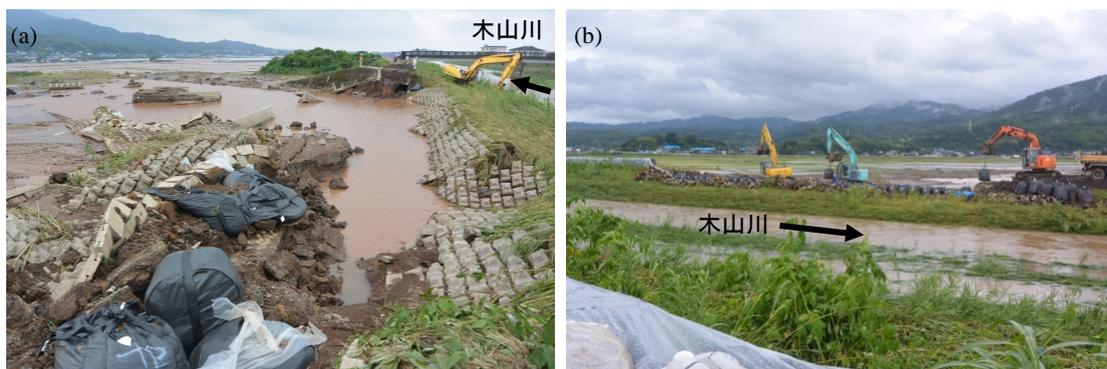
写真-3: 木山川左岸の堤防決壊状況。益城町赤井。赤井川との合流地点のすぐ下流、五楽橋直上流地点。
 (a) 左岸上流側より6月21日撮影、(b) 右岸より6月22日撮影。

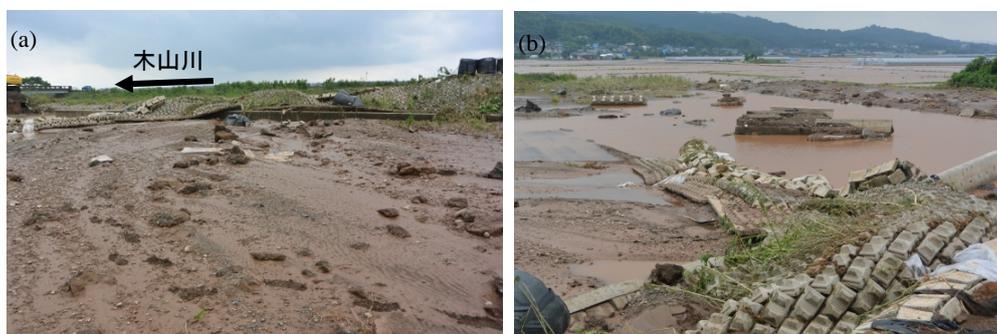
写真-4: 木山川左岸堤防決壊現場（益城町赤井）の堤内地の状況。6月21日14時30分頃撮影。

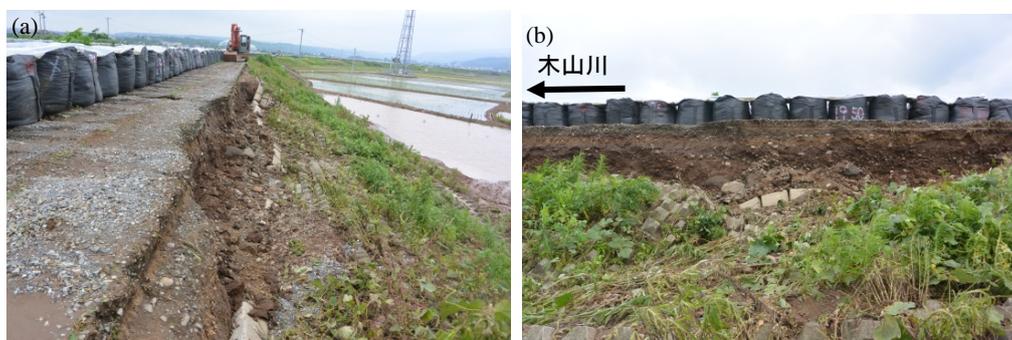
写真-5: 木山川（赤井川）左岸の堤防損壊箇所。益城町赤井地区、木山川と赤井川の合流地点付近。
 (a) 左岸堤防下流側より、(b) 堤内地側より6月21日撮影。

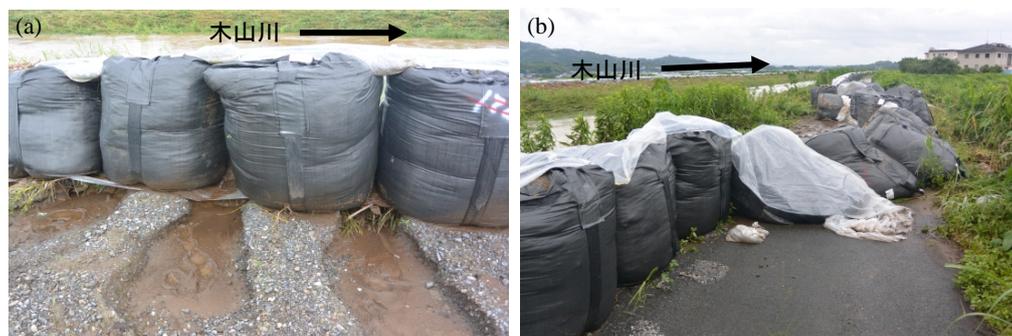
写真-6: 木山川堤防上部の大型土嚢の状況。(a) シート下部からの漏水、(b) 損壊状況。6月21日撮影。

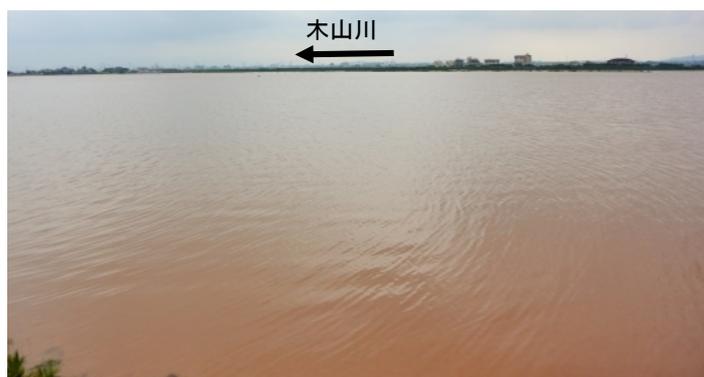
写真-7: 木山川左岸側、益城町赤井地区の農地における浸水状況 (6月21日16時頃に撮影)。

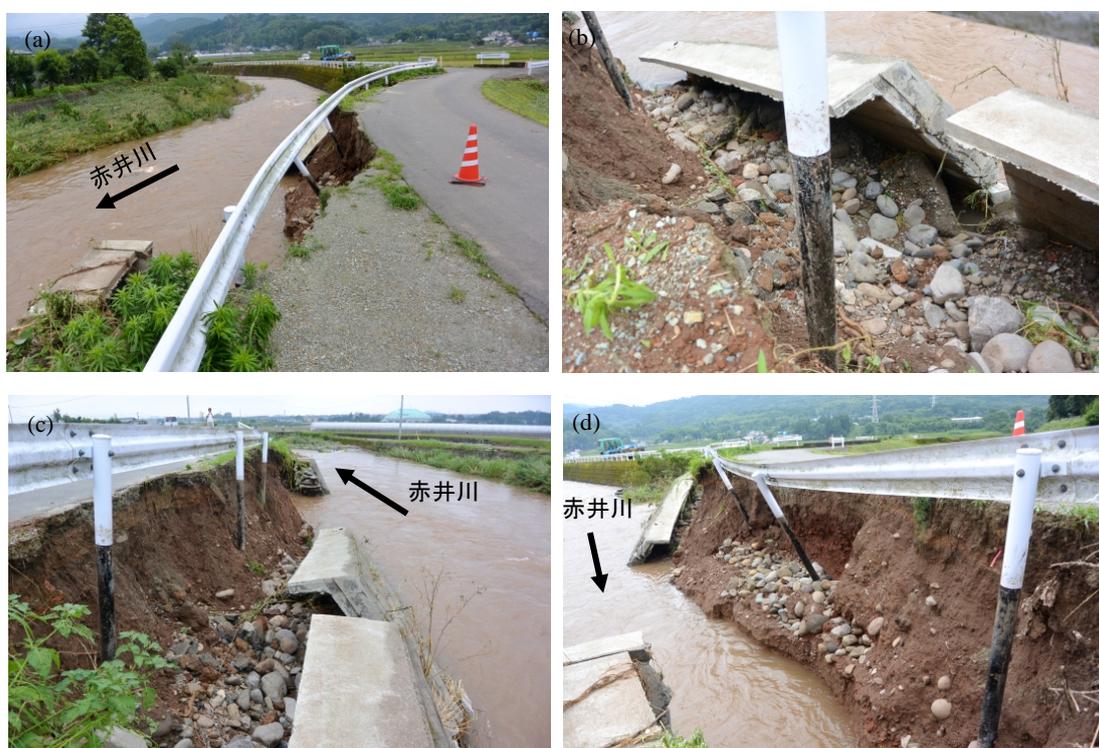
写真-8: 赤井川左岸堤防の浸食状況。益城町赤井地区。6月21日15時頃に撮影。

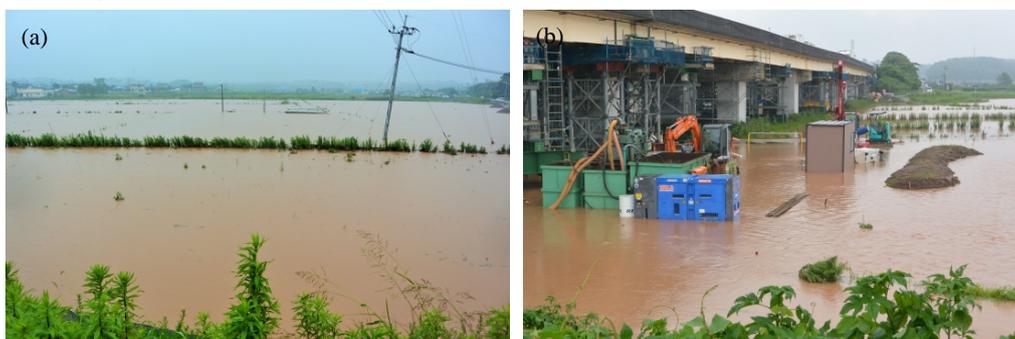
写真-9: 木山川左岸の浸水状況。九州自動車道付近。6月21日17時30分頃木山川左岸堤防より撮影。

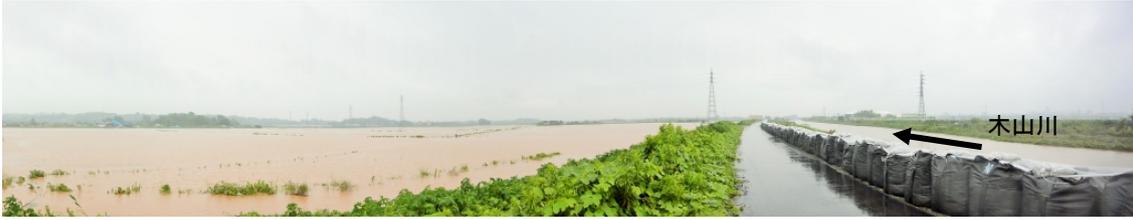
写真-10: 木山川左岸側、九州自動車道下流の浸水状況。益城町島田地区。6月21日17時30分頃撮影。

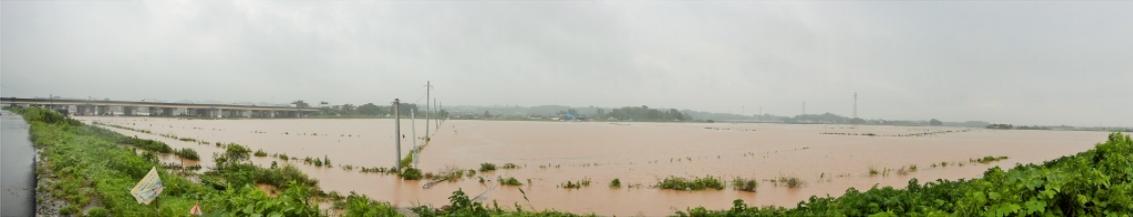
写真-11: 木山川左岸側、九州自動車道下流の浸水状況。益城町島田地区。
木山川左岸堤防より6月21日17時30分頃撮影。

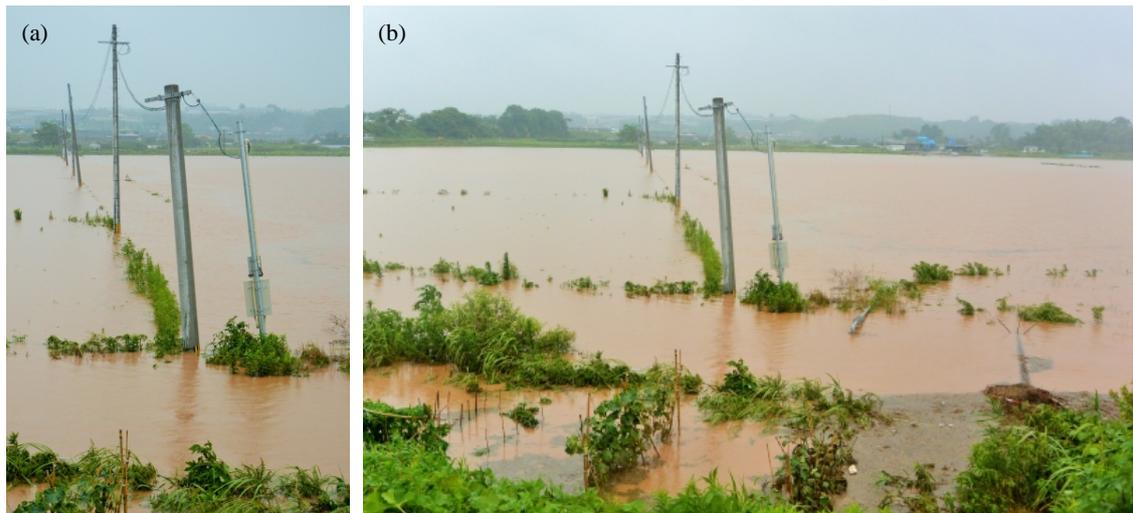
写真-12: 木山川左岸側、益城町島田地区九州自動車道の下流側の浸水状況。
木山川左岸堤防より6月21日17時30分頃撮影。
